Hydrophobieren der Fassade von Wohnkontorhaus und Mühlenspeicher

Bauvorhaben: Staakmühle, Dorfstraße 66, 15910 Rietzneuendorf – Staakow

Besonderheit: Denkmalgeschütztes Objekt

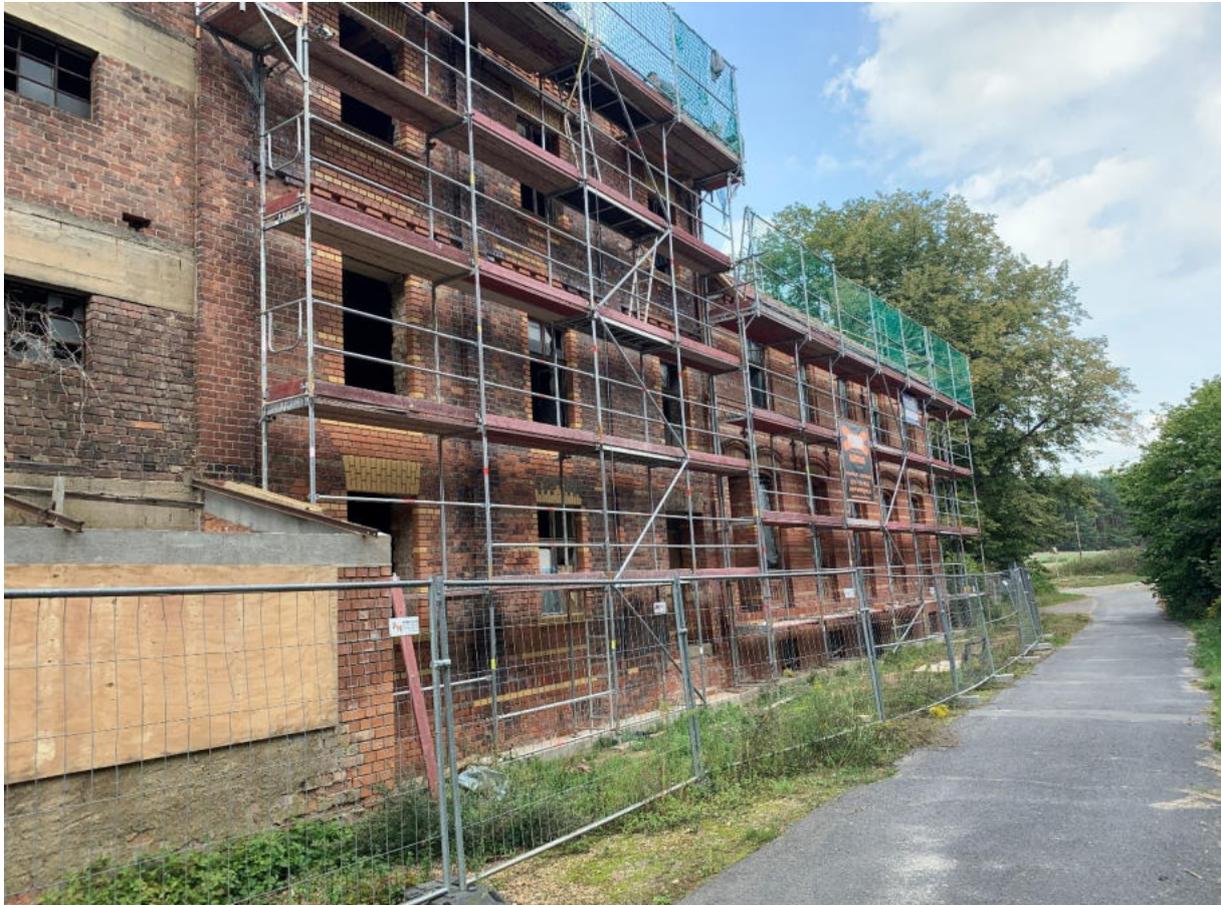
Foto: 1/8

Zu schützende Oberflächen wurden abgeklebt, Südseite – Mühlenspeicher und Wohnkontorhaus

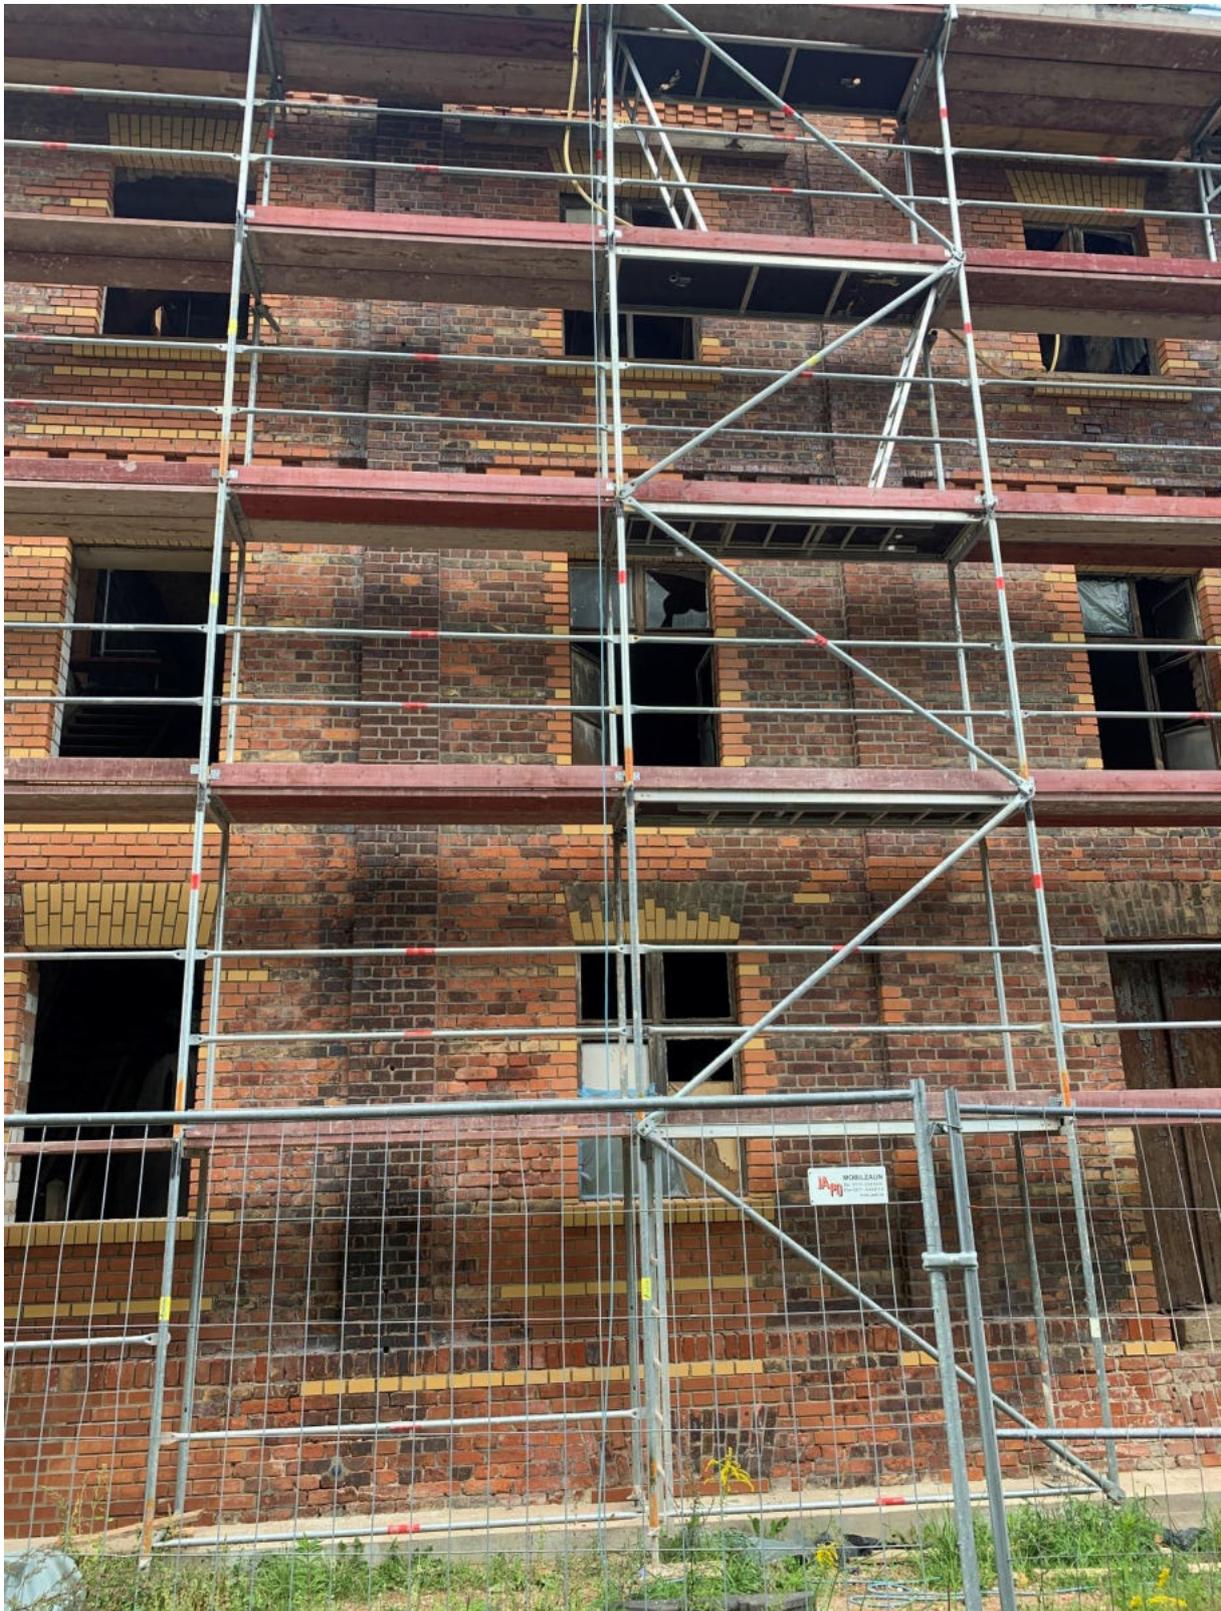
Foto: 2/8

Zu schützende Oberflächen wurden abgeklebt, Südseite - Mühlenspeicher

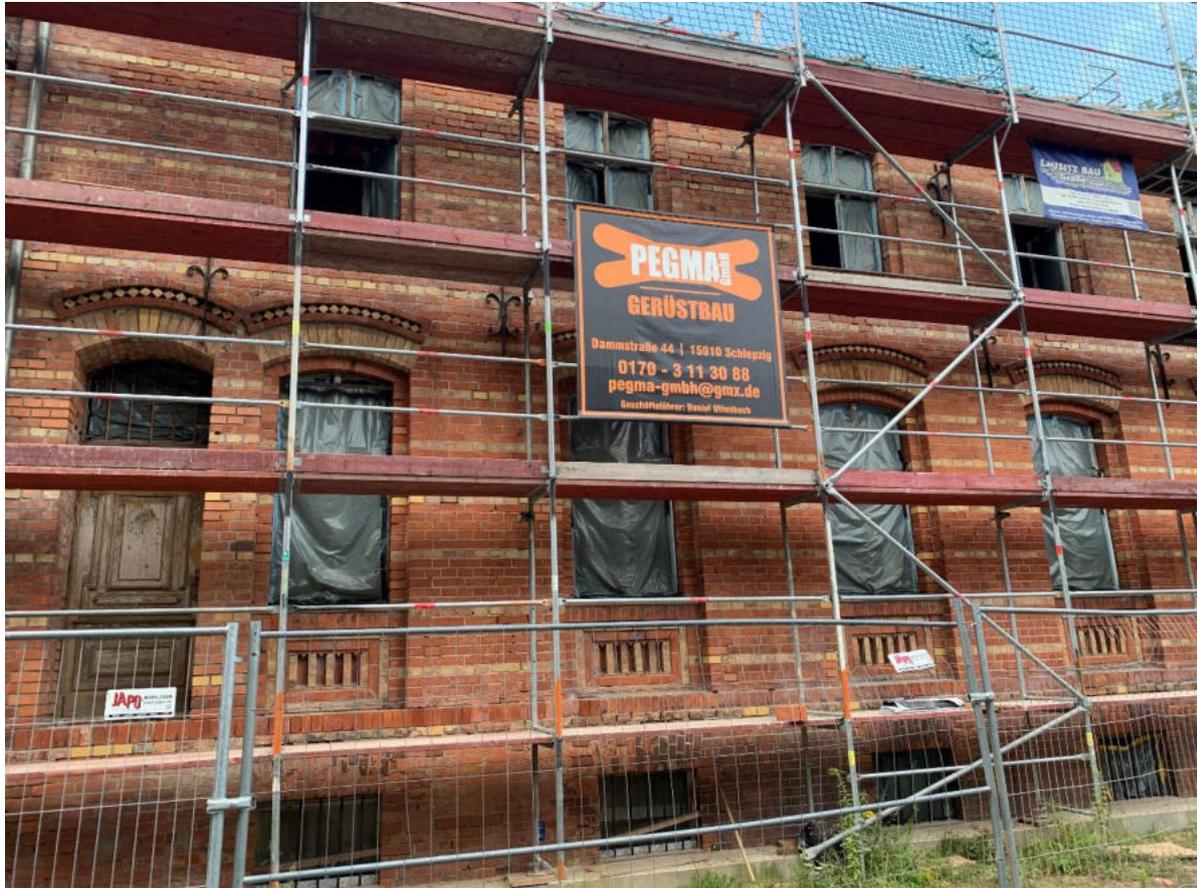
Foto: 3/8

Zu schützende Oberflächen wurden abgeklebt, Südseite - Wohnkontorhaus

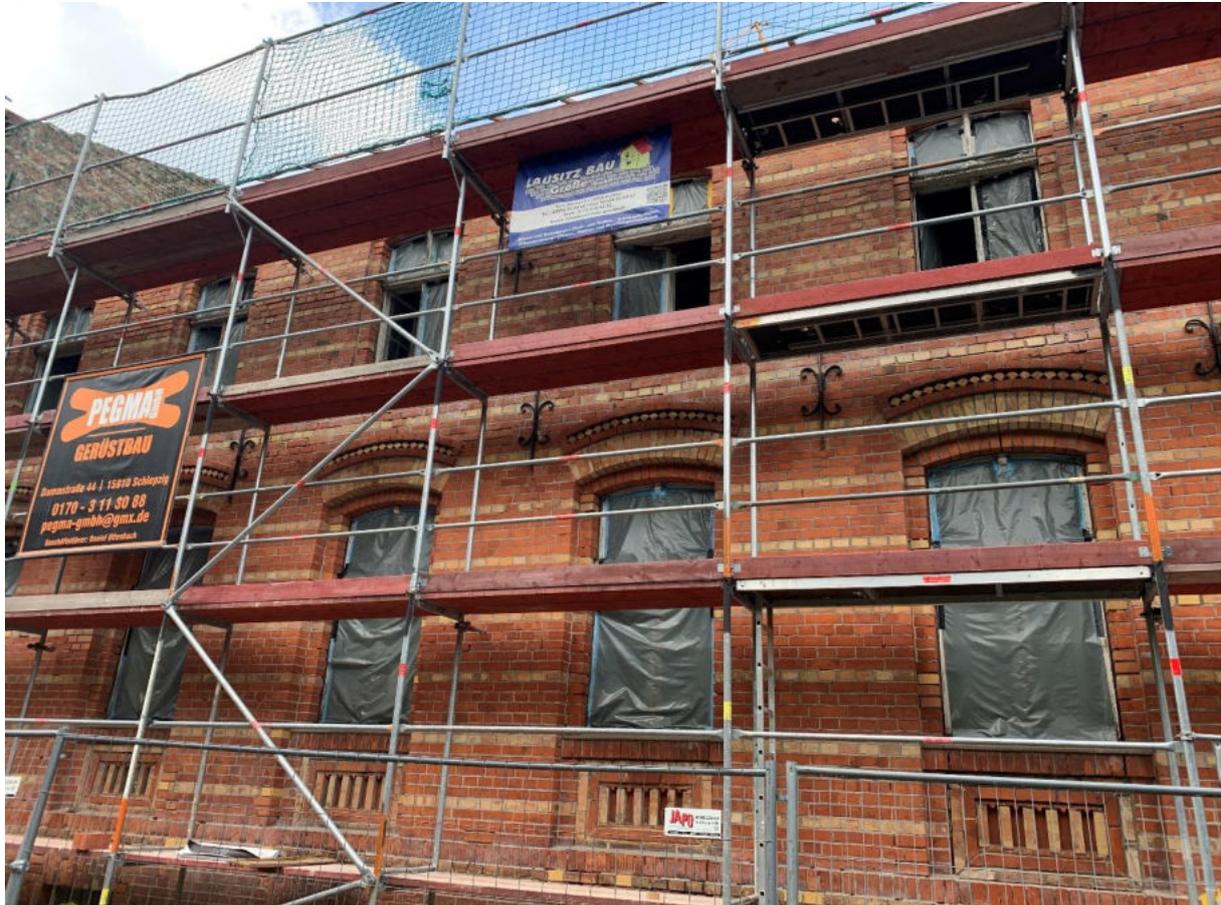
Foto: 4/8

Zu schützende Oberflächen wurden abgeklebt, Südseite - Wohnkontorhaus

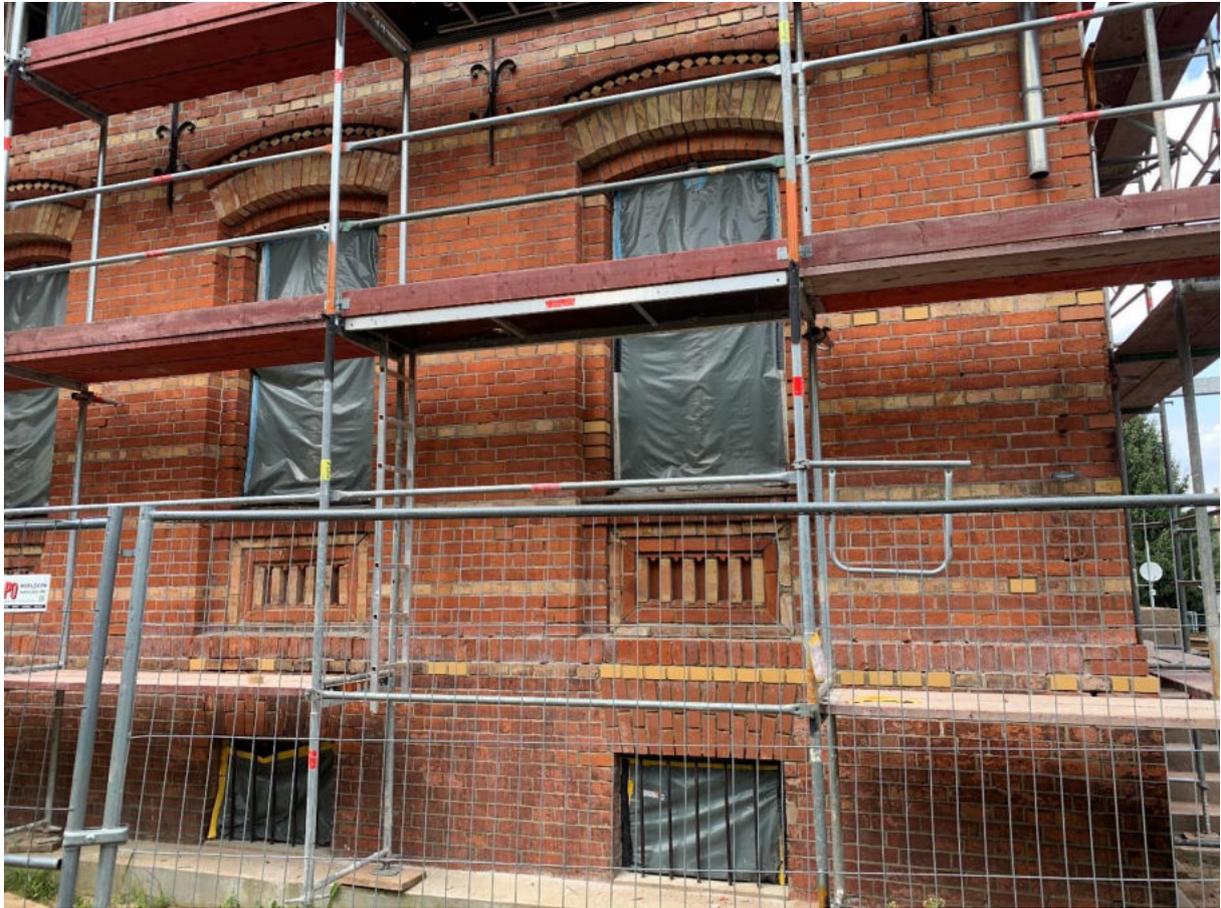
Foto: 5/8

Zu schützende Oberflächen wurden abgeklebt, Südseite - Wohnkontorhaus

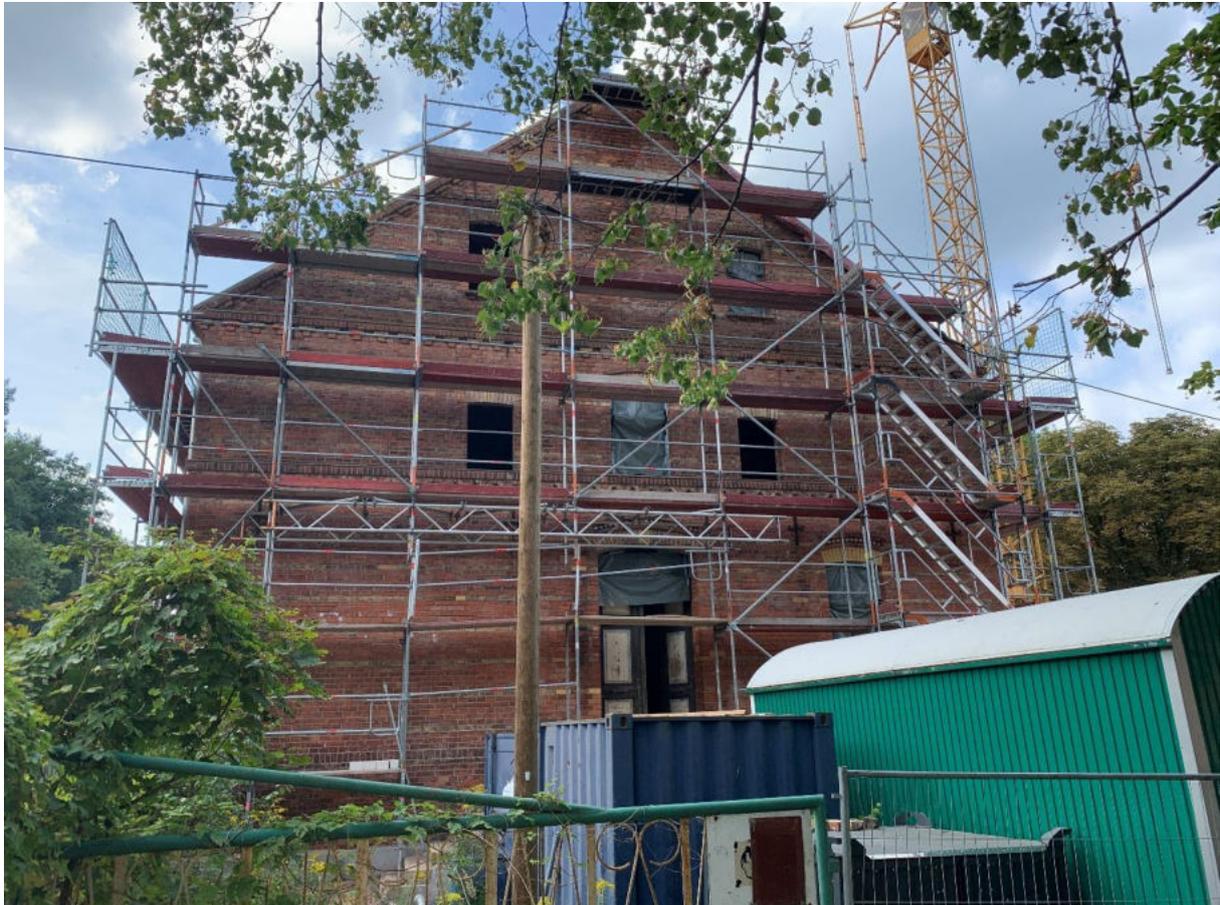
Foto: 6/8

Zu schützende Oberflächen wurden abgeklebt, Ostseite - Wohnkontorhaus

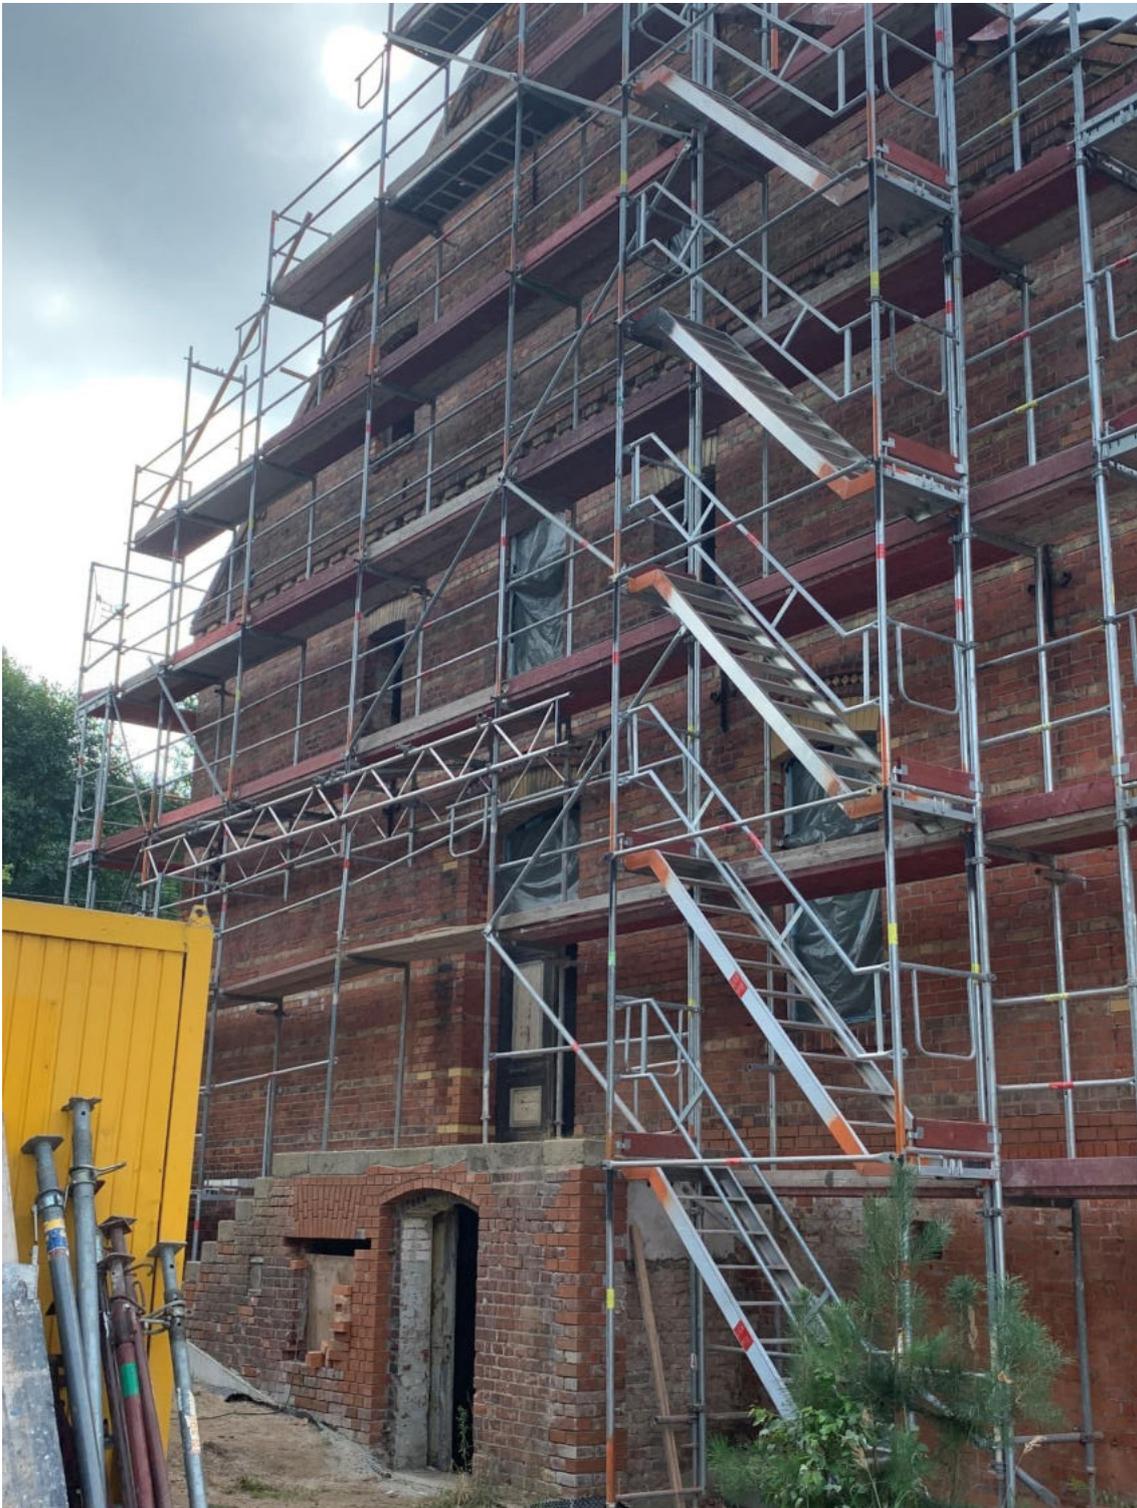
Foto: 7/8

Zu schützende Oberflächen wurden abgeklebt, Ostseite - Wohnkontorhaus

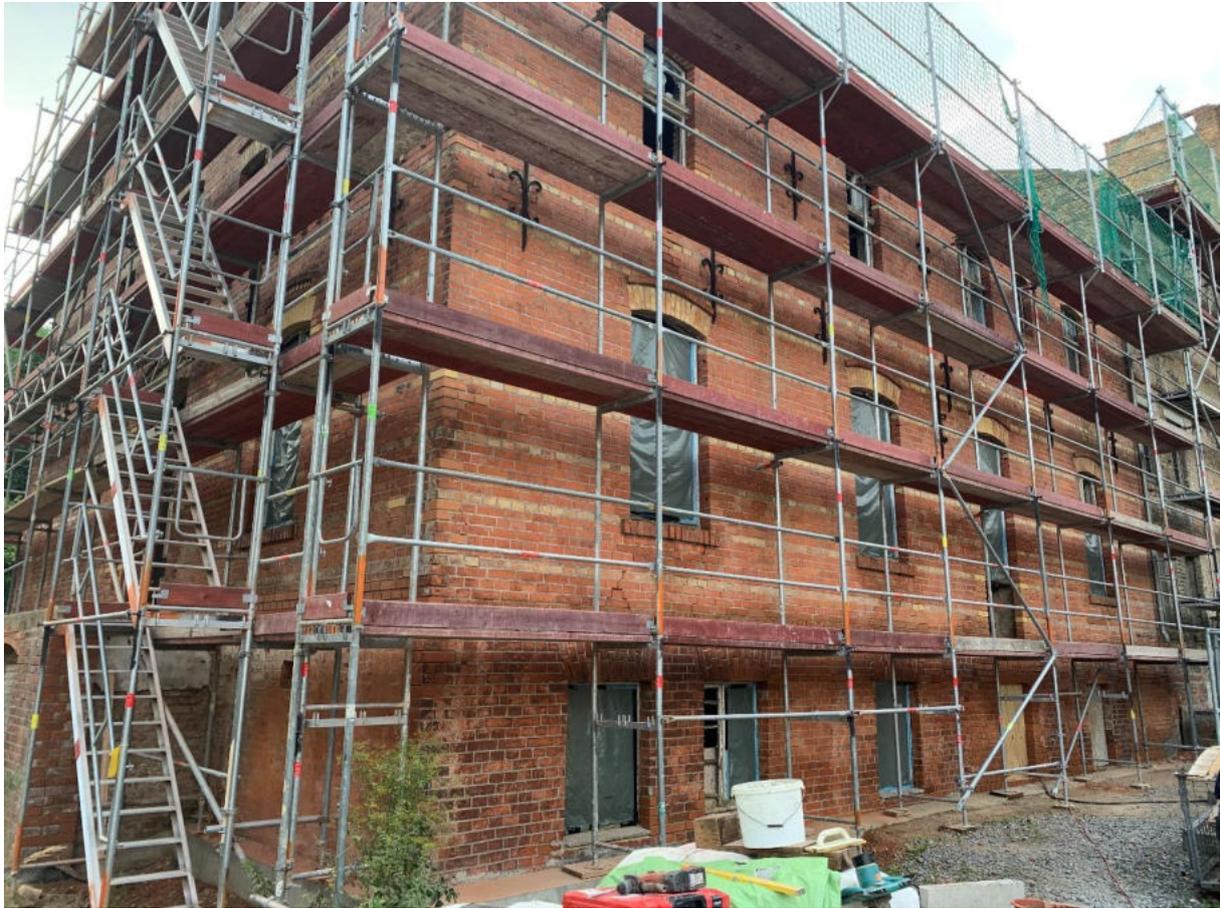
Foto: 8/8

Zu schützende Oberflächen wurden abgeklebt, Nordseite - Wohnkontorhaus

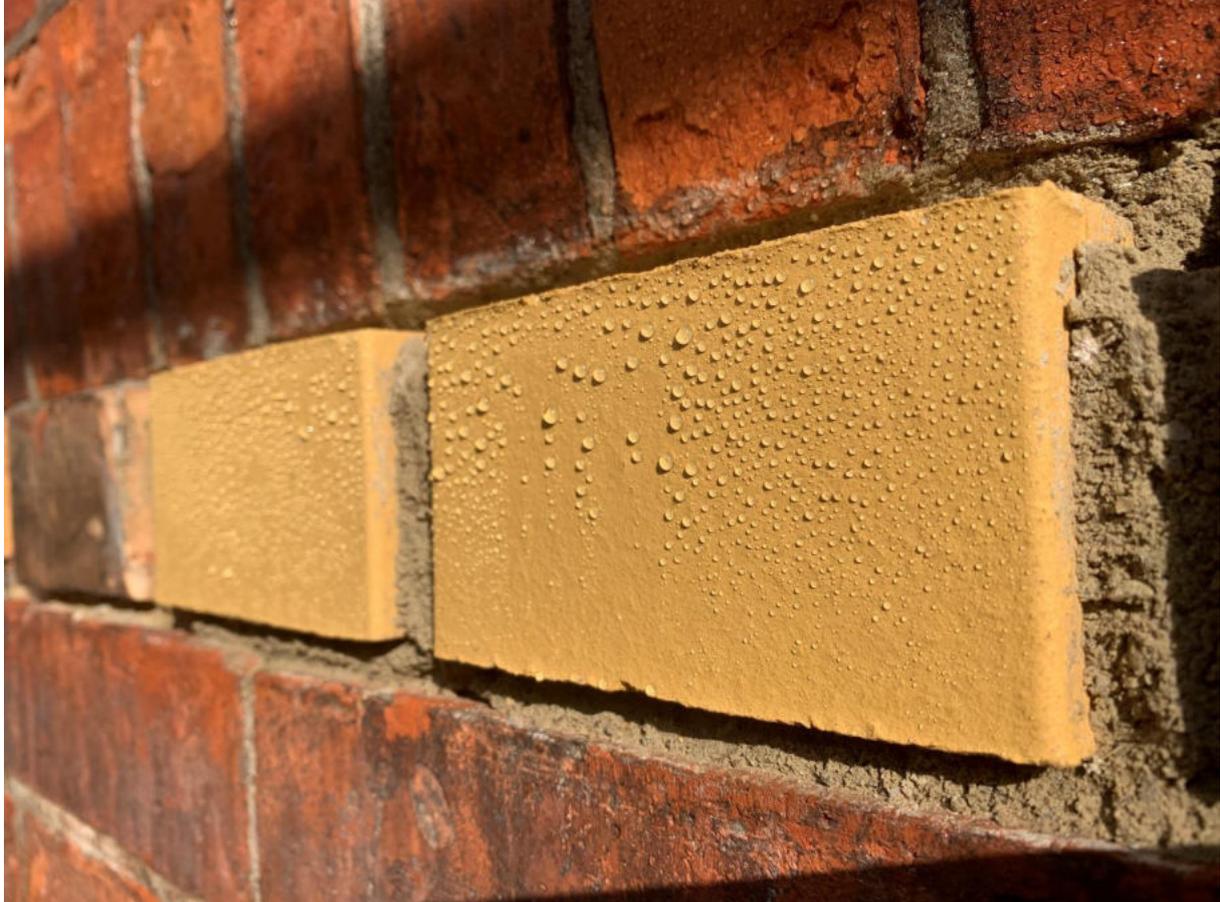
Foto: 1/9

Test am 10.09.2021 nach der Hydrophobierung (03.09.2021 – 10.09.2021) mit Wasser, Südseite

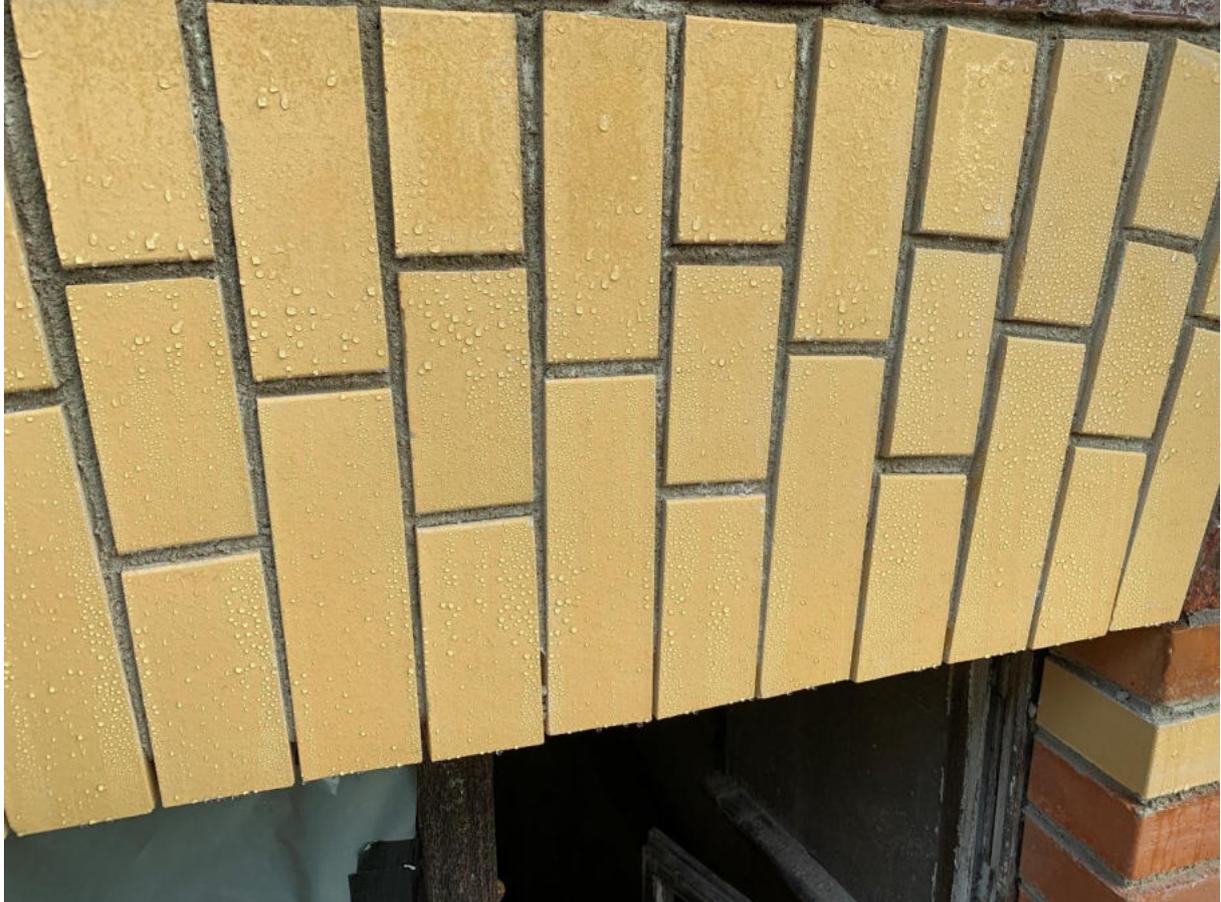
Foto: 2/9

Test am 10.09.2021 nach der Hydrophobierung (03.09.2021 – 10.09.2021) mit Wasser, Südseite

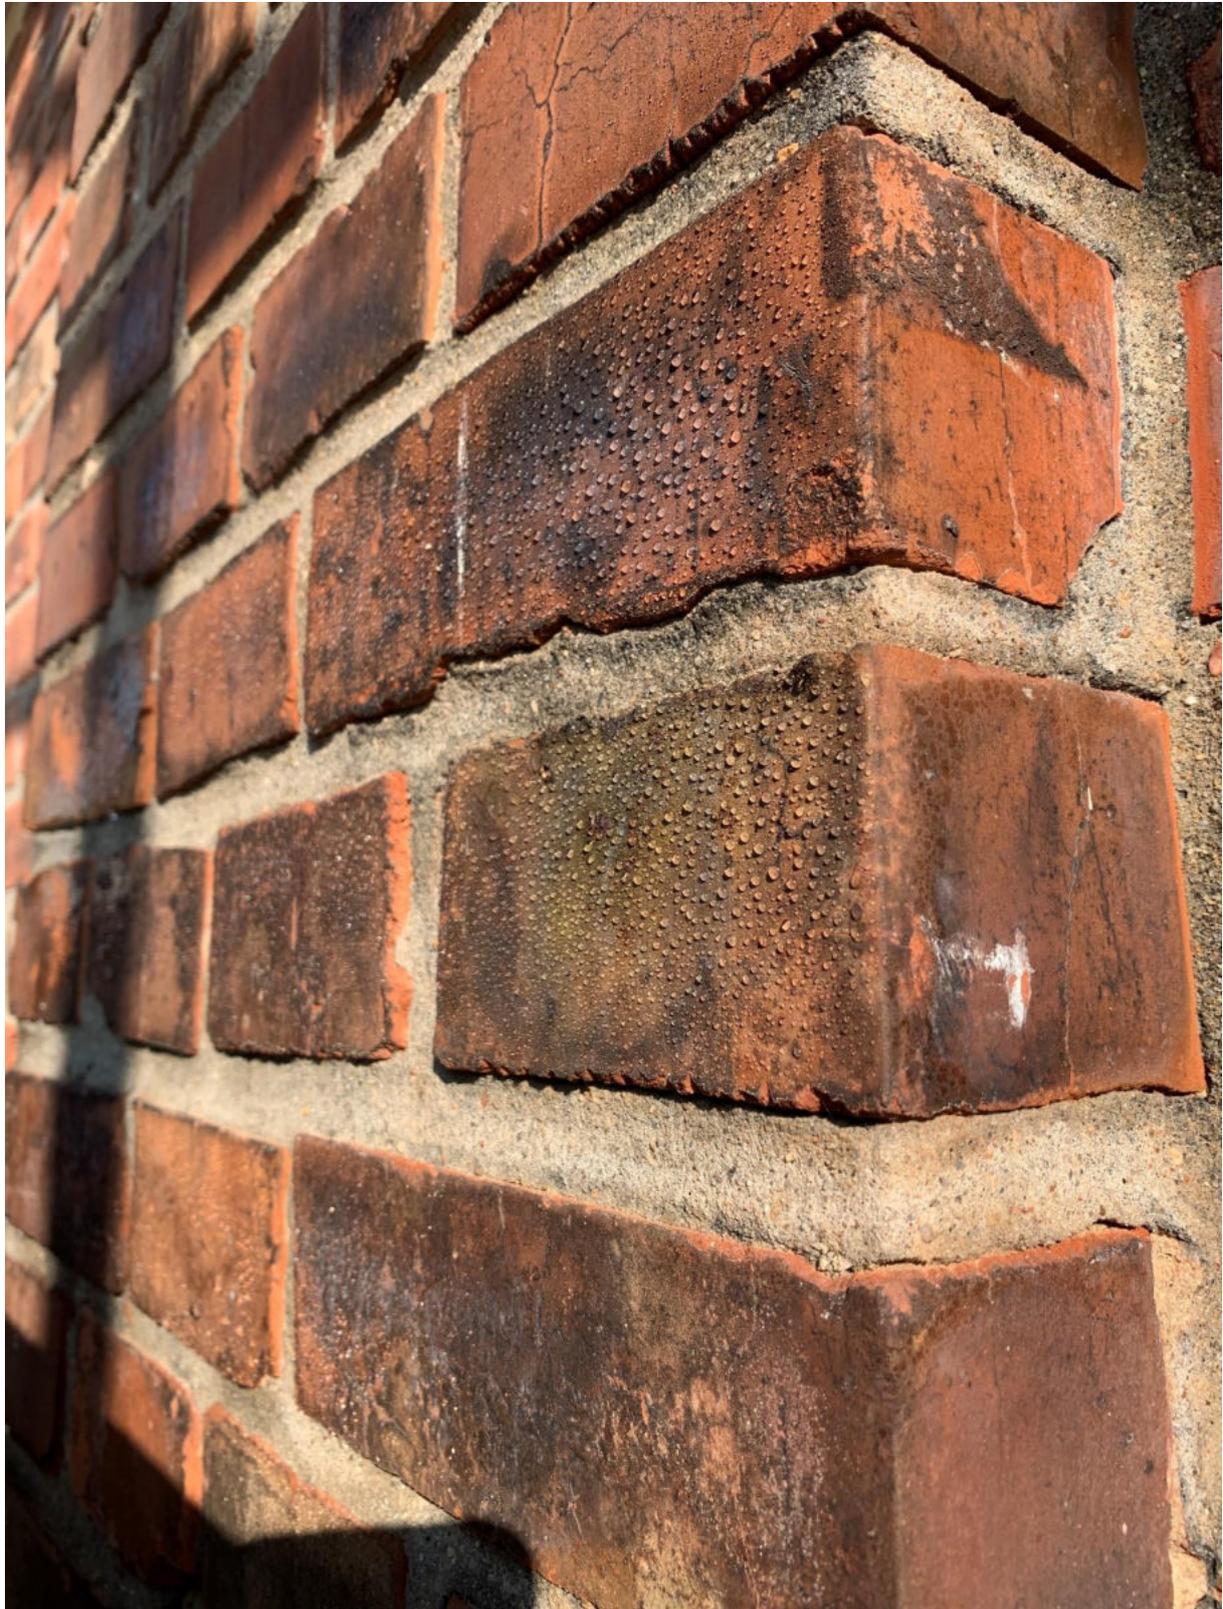
Foto: 3/9

Test am 10.09.2021 nach der Hydrophobierung (03.09.2021 – 10.09.2021) mit Wasser, Südseite

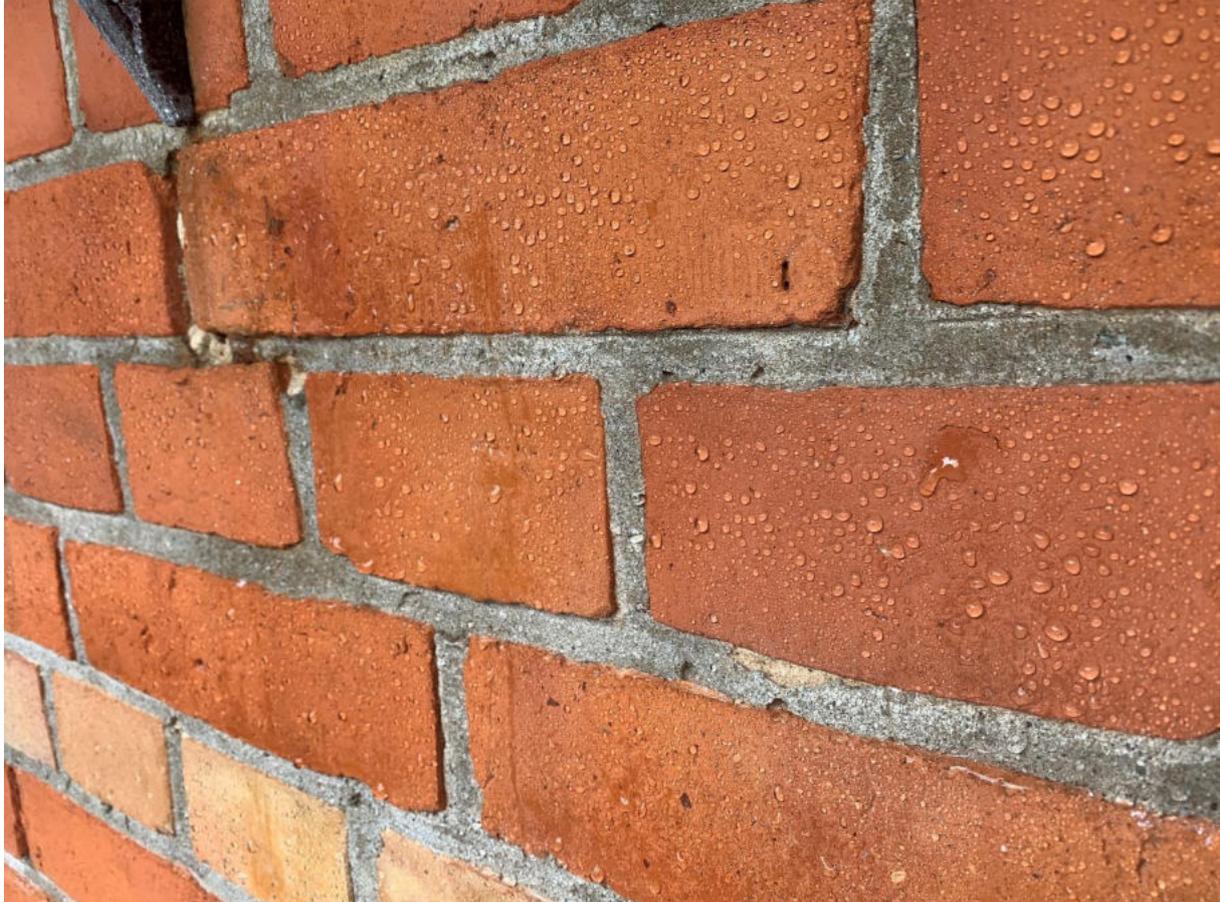
Foto: 4/9

Test am 10.09.2021 nach der Hydrophobierung (03.09.2021 – 10.09.2021) mit Wasser, Südseite

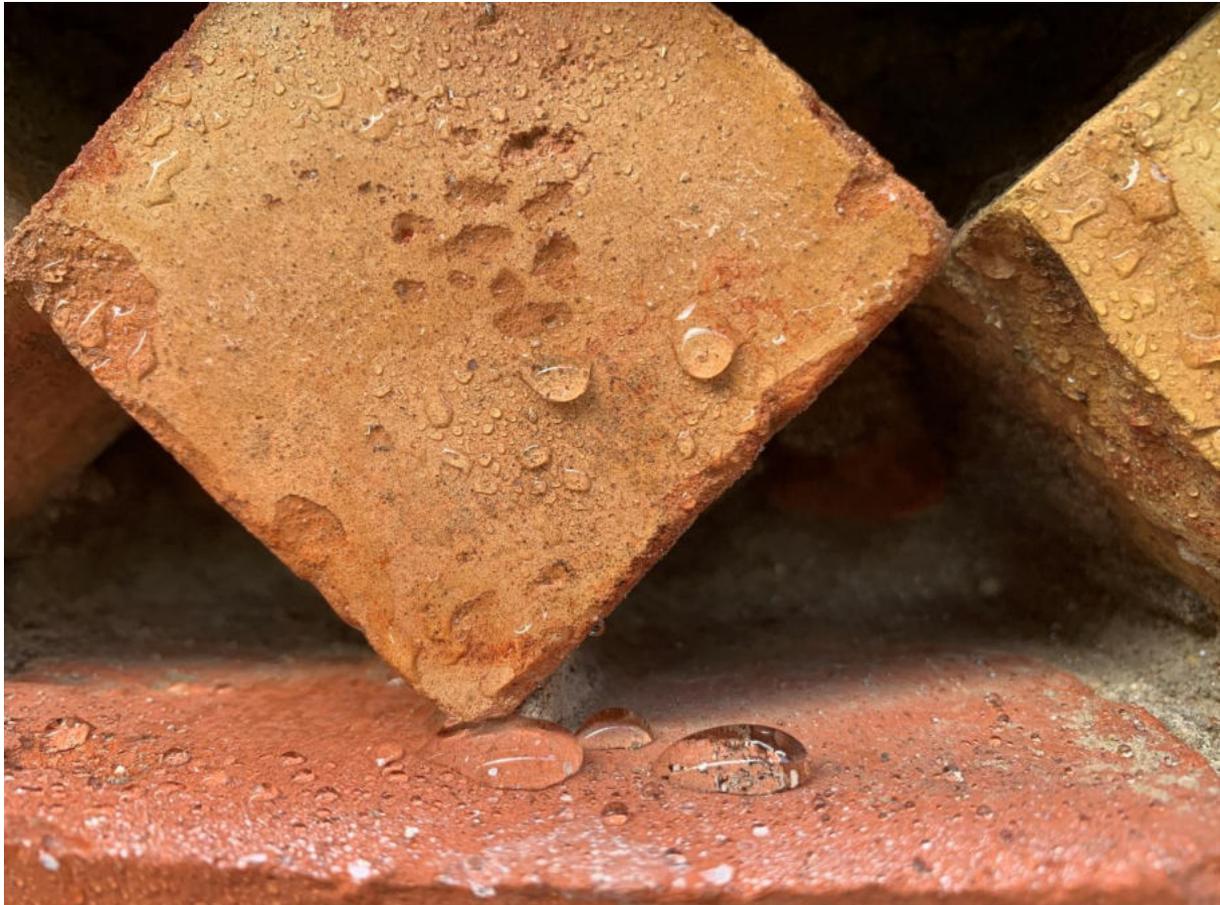
Foto: 5/9

Test am 10.09.2021 nach der Hydrophobierung (03.09.2021 – 10.09.2021) mit Wasser, Ostseite

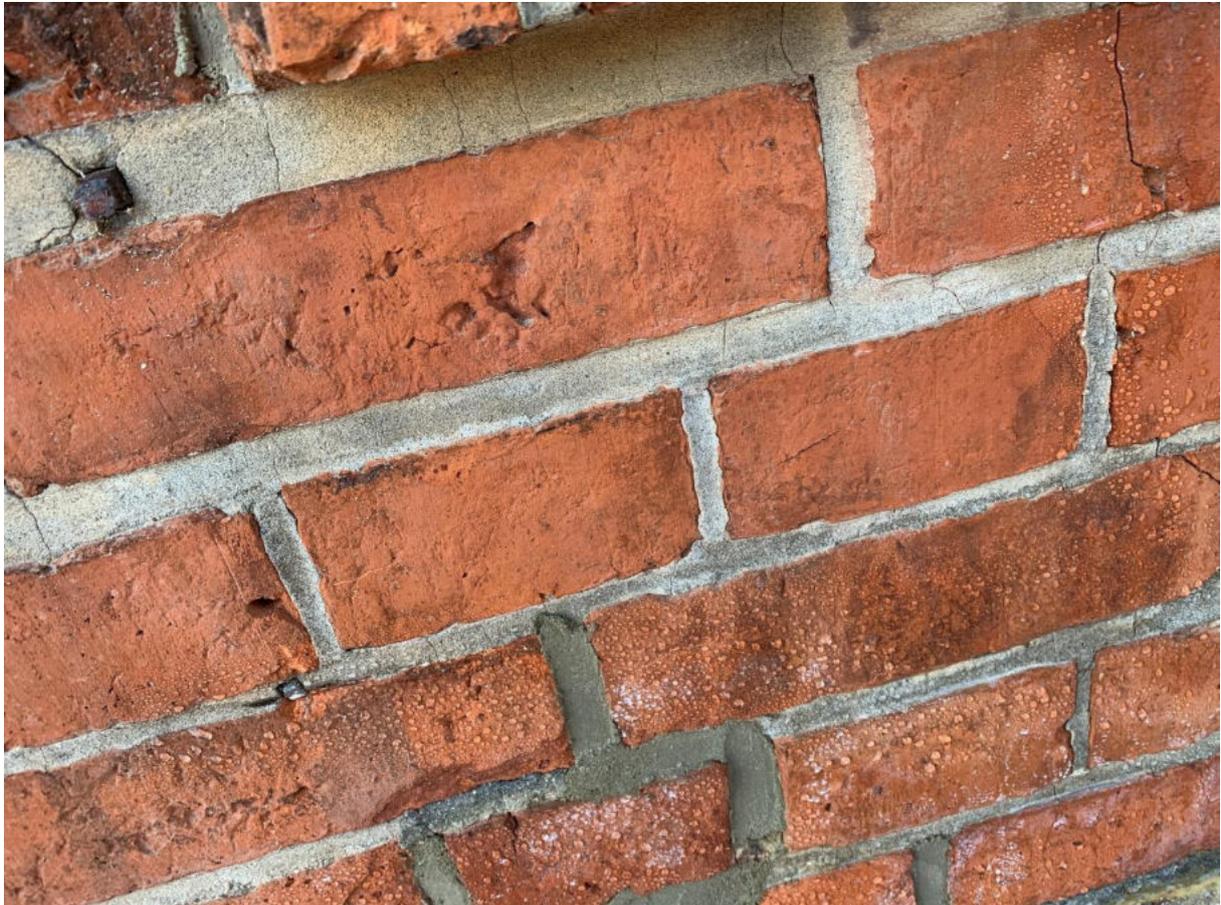
Foto: 6/9

Test am 10.09.2021 nach der Hydrophobierung (03.09.2021 – 10.09.2021) mit Wasser, Ostseite

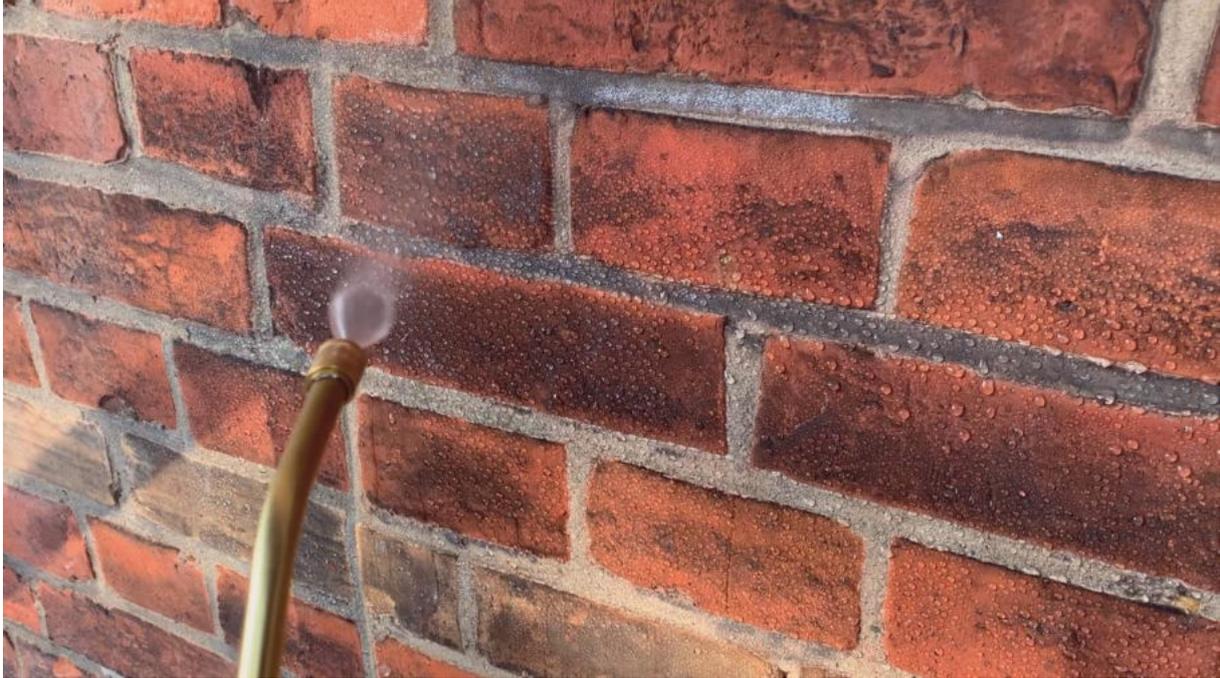
Foto: 7/9

Test am 10.09.2021 nach der Hydrophobierung (03.09.2021 – 10.09.2021) mit Wasser, Ostseite

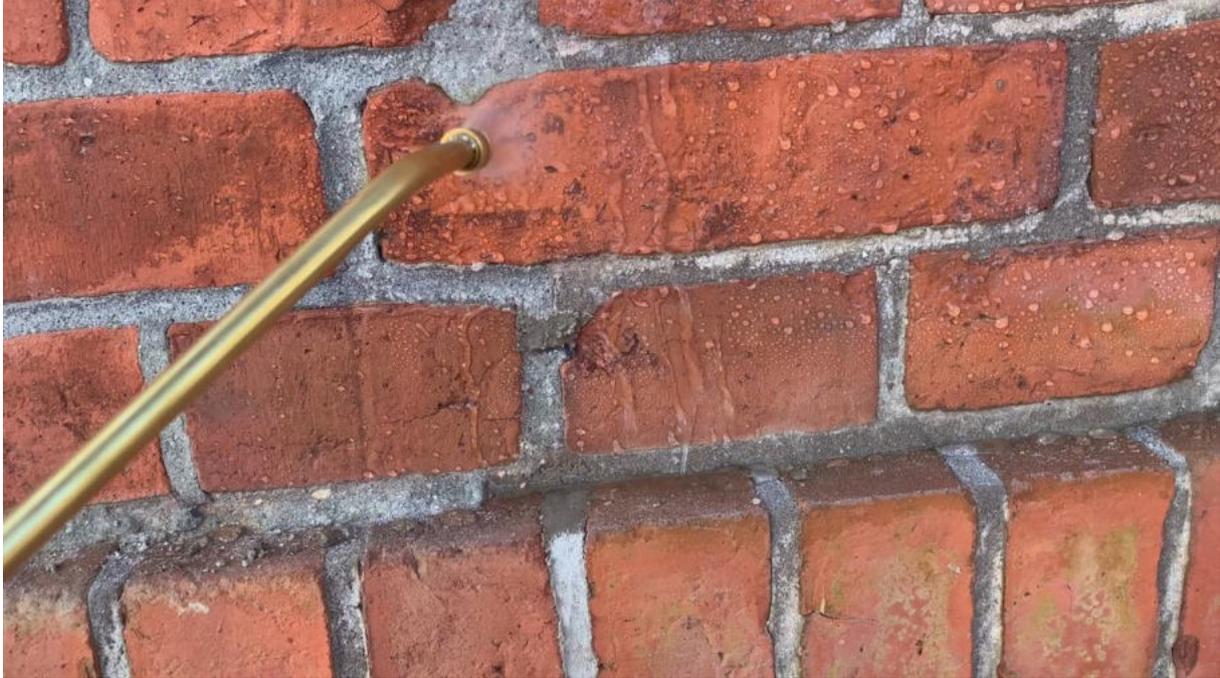
Foto: 8/9

Test am 10.09.2021 nach der Hydrophobierung (03.09.2021 – 10.09.2021) mit Wasser, Nordseite

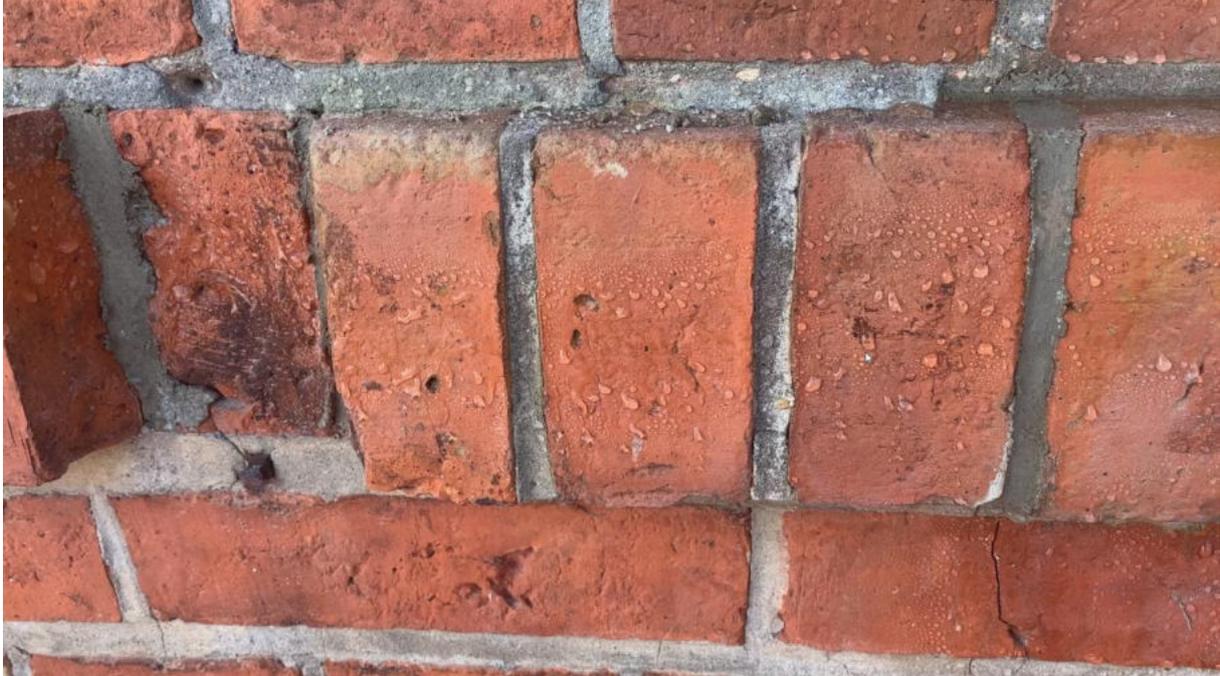
Foto: 9/9

Test am 10.09.2021 nach der Hydrophobierung (03.09.2021 – 10.09.2021) mit Wasser, Nordseite
